Informe sobre la estabilidad de las bóvedas y el sistema de contrarresto de la iglesia de Melón (Ourense)

Santiago Huerta Fernández

DEPARTAMENTO DE ESTRUCTURAS DE EDIFICACIÓN
ESCUELA TÉCNICA SUPERIOR DE ARQUITECTURA
UNIVERSIDAD POLITÉCNICA DE MADRID

Madrid, semptiembre de 2010

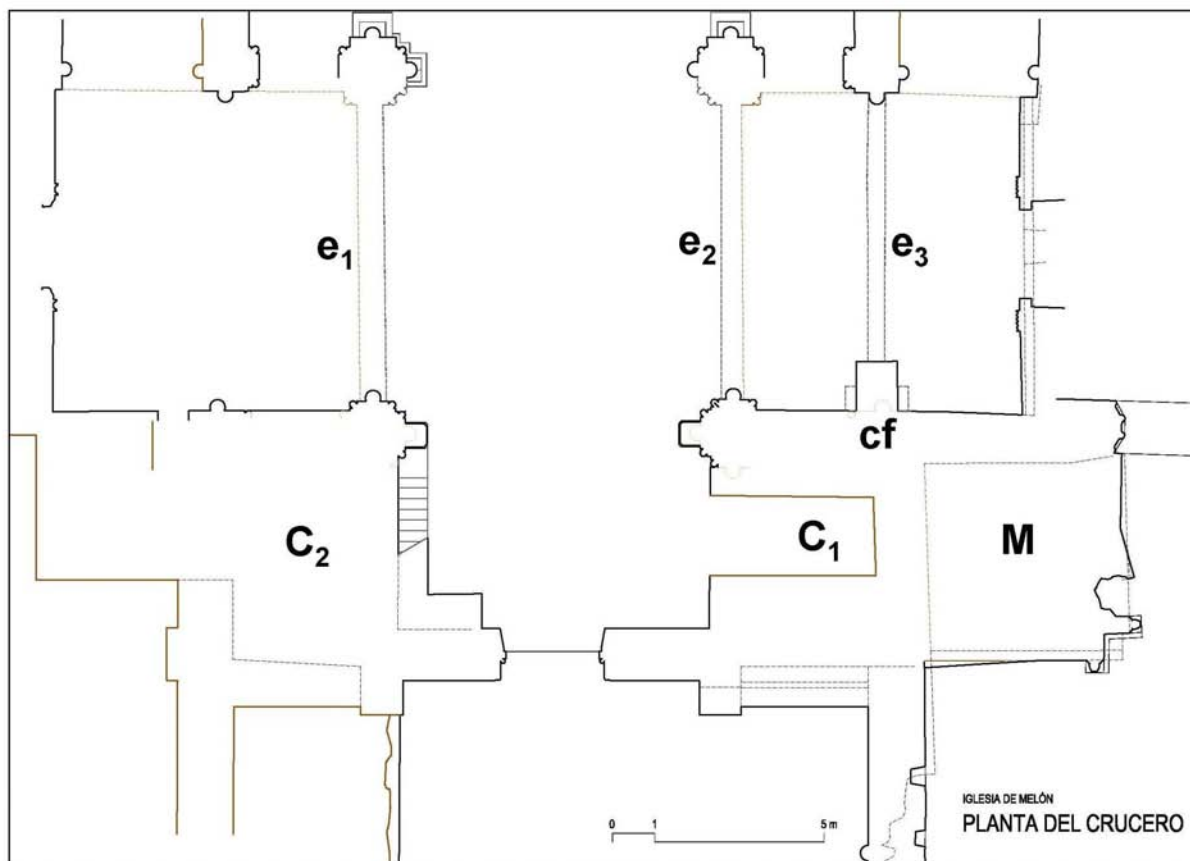
Figura 7
Levantamiento de la zona del crucero

Lo más probable es que los daños fueran tan grandes que se decidió que era más rentable demoler la nave y reducir la iglesia al crucero, que reconstruir las naves. Sea como fuere, se dejó sólo una bóveda del primer tramo (que ahora está sobre el coro), y las dos capillas laterales se macizaron con los escombros del derrumbe y demolición de las naves arruinadas. Estos macizos están señalados como **C₁** y **C₂** en la figura 7. Posiblemente, como precaución se construyeron los arcos de entibo **e₁** y **e₂**.

Por este motivo, se construyó primero un contrafuerte **cf** y, resultando insuficiente, se añadió un tercer arco de entibo **e₃**. Este arco no pudo resistir el empuje del relleno y se agrietó, reduciéndose el vano en unos 15 cm (figs. 8–10). El resultado es un levantamiento de la clave de unos 27 cm (figura 12).

Es posible que se produjera un abombamiento, o underrumbe parcial, en la parte inferior derecho del macizo **C₁** y por este motivo se añadió el machón **M**, que se relleno de escombros de la misma manera que los macizos laterales.

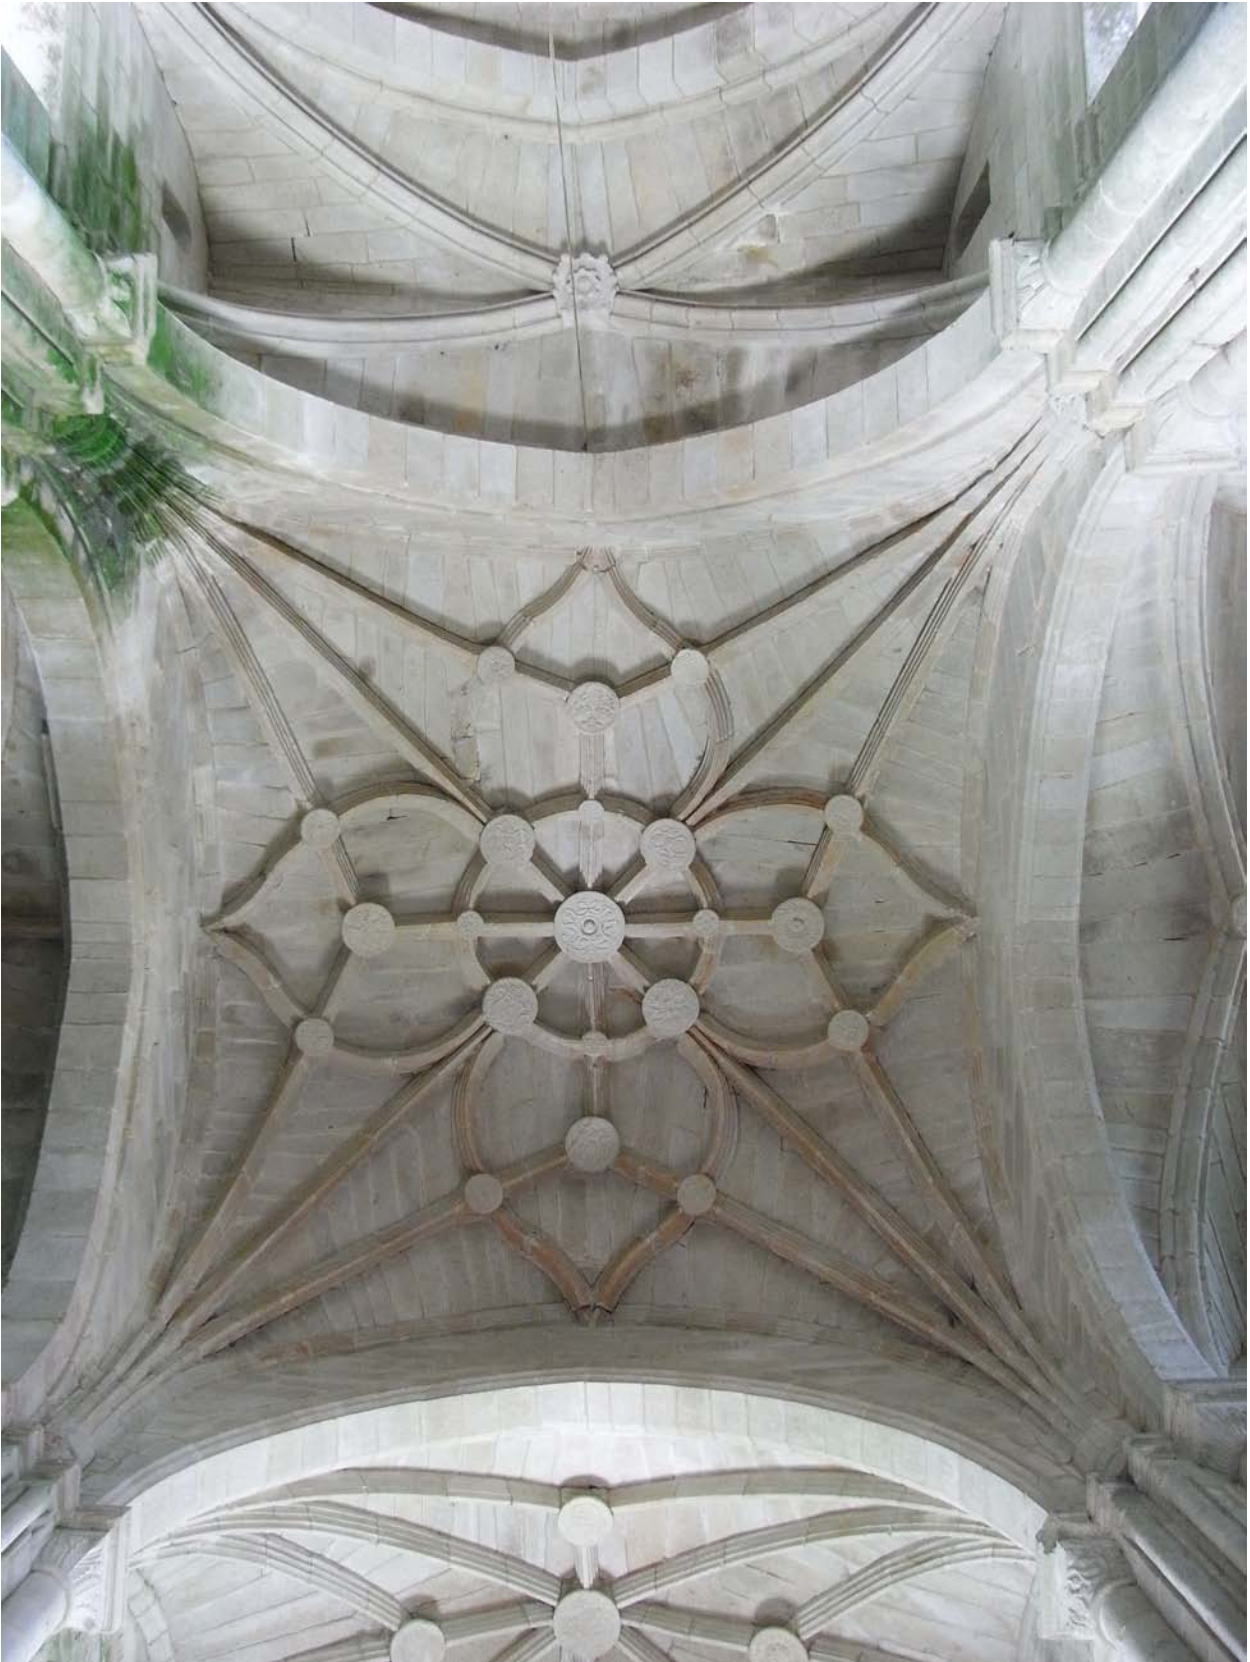
La bóveda del crucero es una típica bóveda de crucería del gótico tardío español, con terceletes, rampantes y combados. Nervios y plementería son de granito de baja calidad. Hay una clave principal y dieciséis claves secundarias. La bóveda debió sufrir cuando se hundió la nave de la iglesia en el siglo XIX. En cualquier caso, presenta evidencias de reparaciones sucesivas, como es habitual en cualquier estructura que lleva siglos en pie. En la última reparación, de fecha desconocida, se rejuntaron las grietas de los nervios, entre nervios y claves, así como las grietas de separación entre plementería y nervios, con mortero de cal. Hay evidencias del empleo puntual de mortero de cemento, que debe corresponder a una intervención posterior. A pesar del hundimiento de un combado, la bóveda está en buen estado

y no presenta problemas de estabilidad general. No obstante hay problemas locales (como el que ocasionó la caída del combado) que merecen estudio, pues, si bien la caída del nervio no ha afectado a la seguridad de la bóveda, esta caída (u otras futuras) sí afectan a la seguridad de los feligreses y visitantes de la iglesia.

Bóveda sobre el crucero de la iglesia.

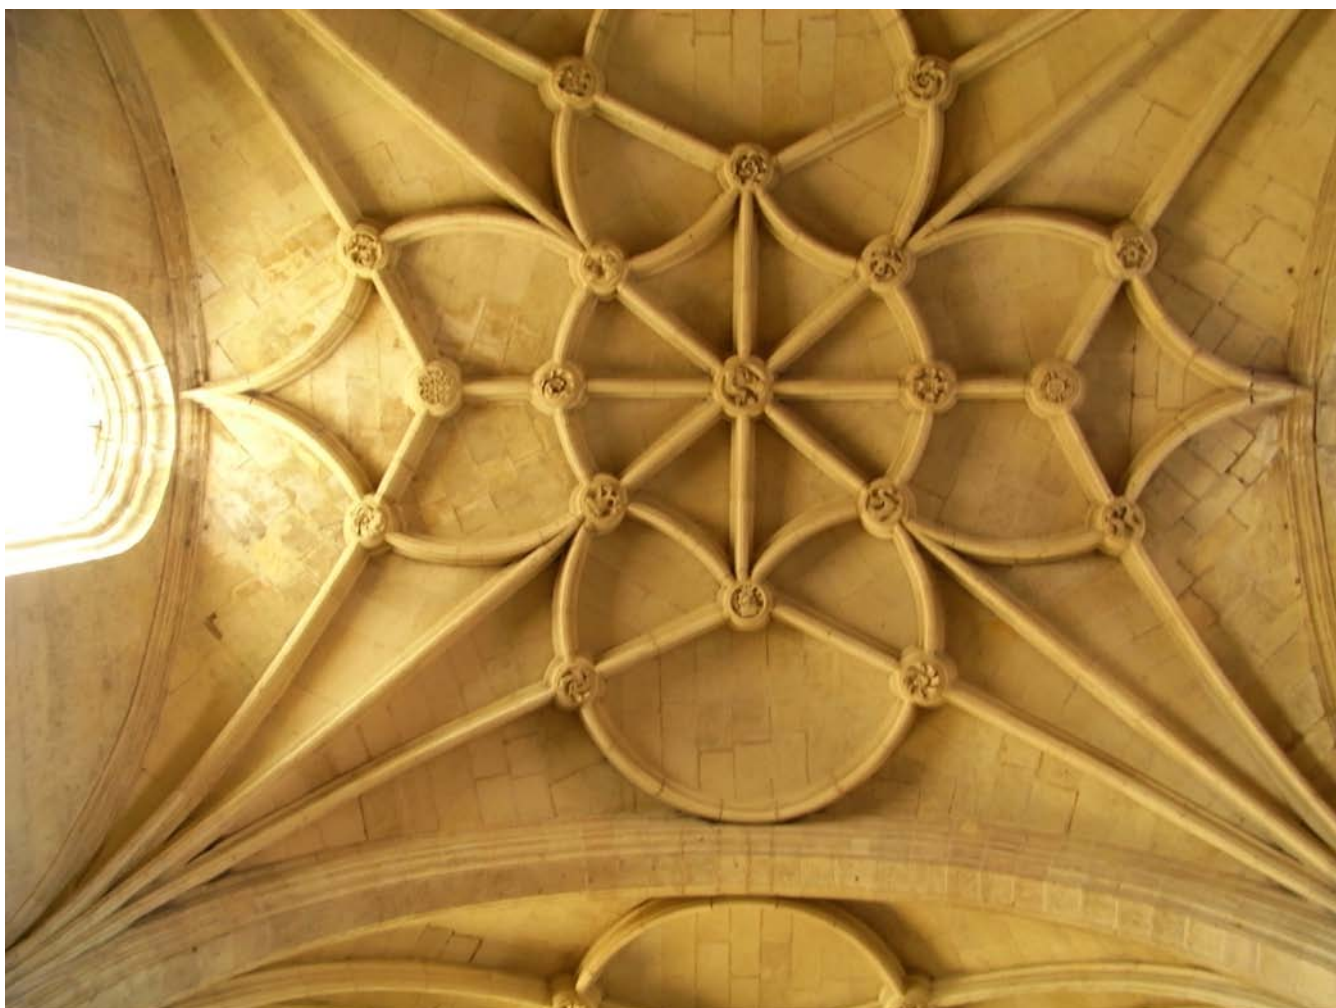
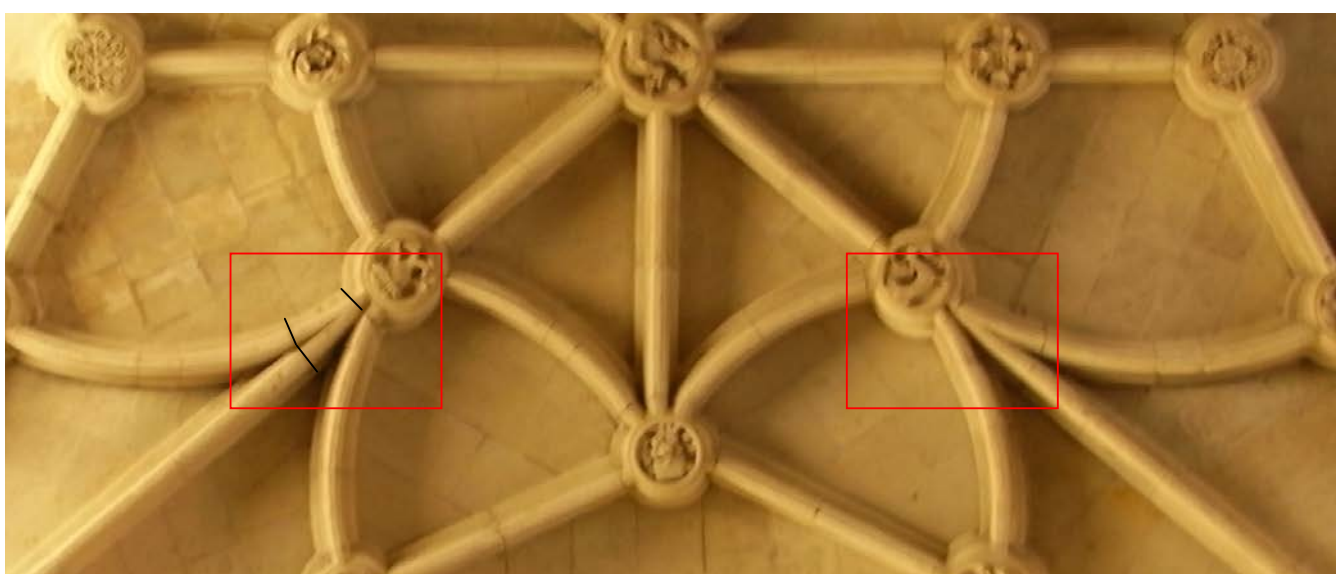
Foto de una bóveda de la catedral de Segovia que muestra como dos de los combados acometen a una única dovela (se han marcado en la izquierda), solución mucho más segura que la empleada en Melón.

Posiblemente la mejor solución, y la más económica, es solidarizar las tres dovelas del tercelete y los dos combados, para formar una “piedra” única. Esto se puede hacer, sencillamente, con dos cosidos paralelos al plano superior de los nervios situados a $1/3$ de la altura del nervio, a partir de la plementería. En la figura 6 se indica la situación aproximada de estos cosidos. La ventaja de esta intervención es que no impide un posible agrietamiento de los nervios y, en consecuencia la bóveda mantiene su “plasticidad”, esto es, su capacidad de acomodación a pequeñas variaciones de las condiciones de contorno.

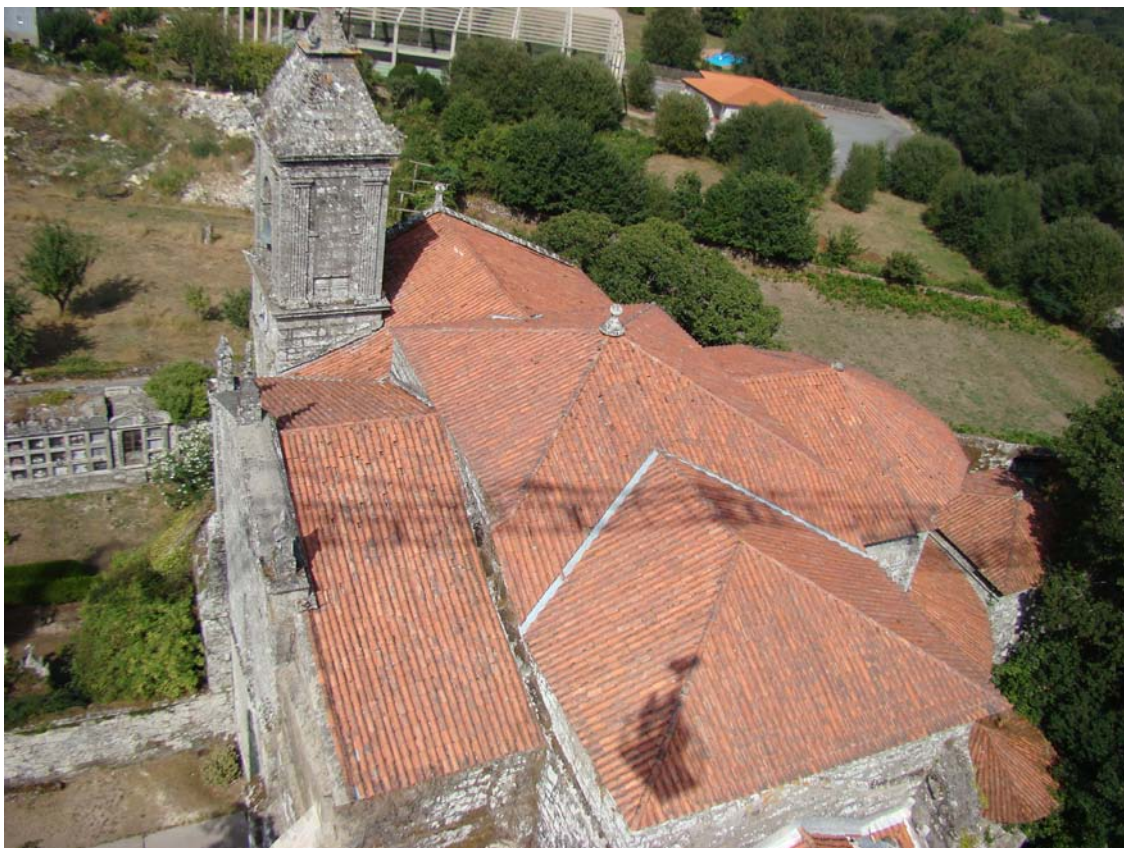
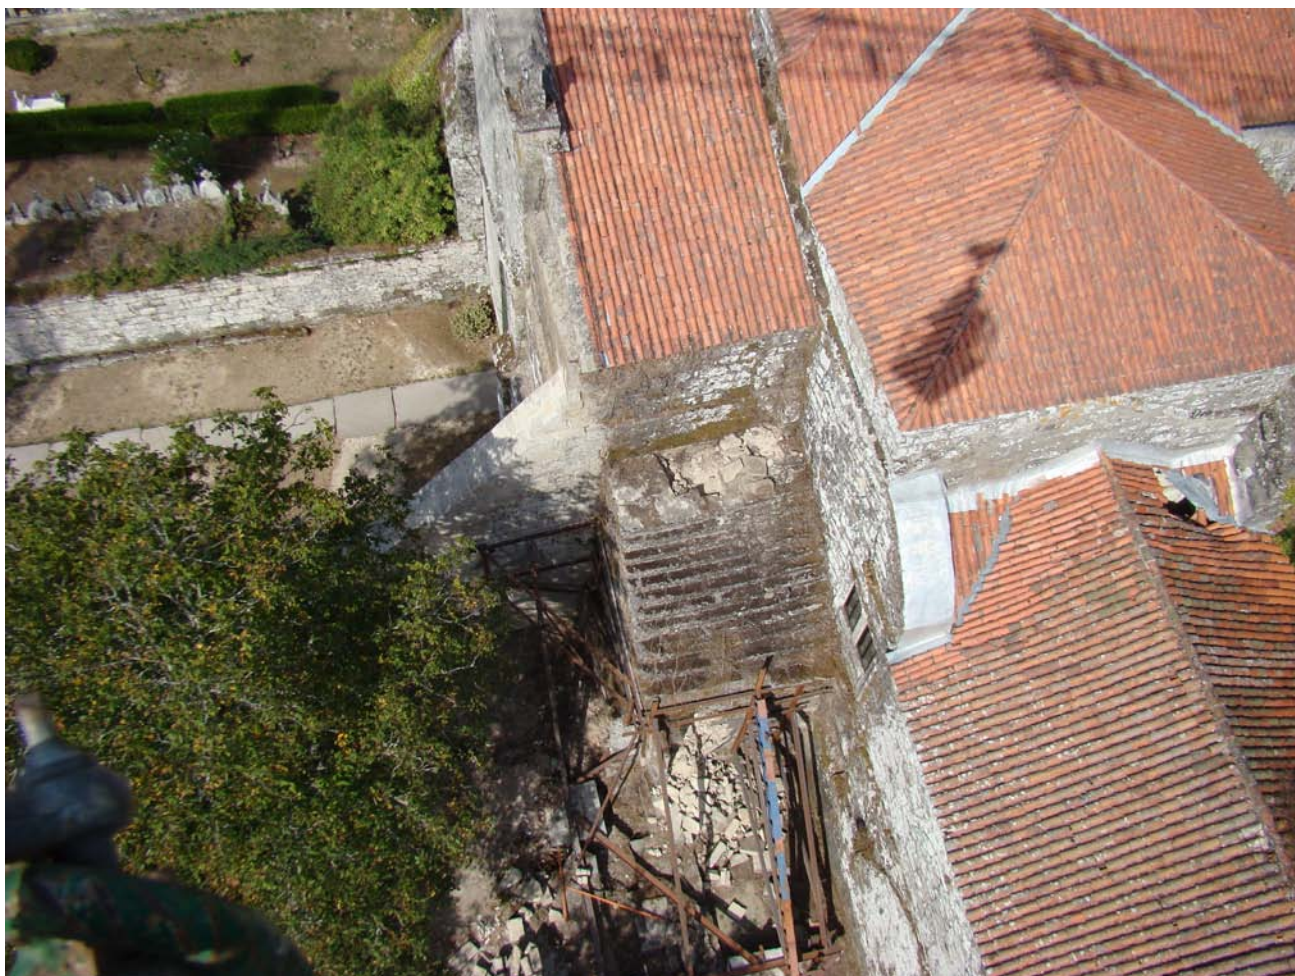
Vistas aéreas de las cubiertas de la iglesia.
